ПРОВЕРКА СОСТОЯНИЯ ПРОМЫШЛЕННЫХ ШИН С ПОМОЩЬЮ ПРОМЫШЛЕННОГО ОСЦИЛЛОГРАФА-МУЛЬТИМЕТРА FLUKE 125 SCOPEMETER®

INDUSTRIAL BUSES TESTING WITH FLUKE 125 SCOPEMETER® OSCILLOSCOPE

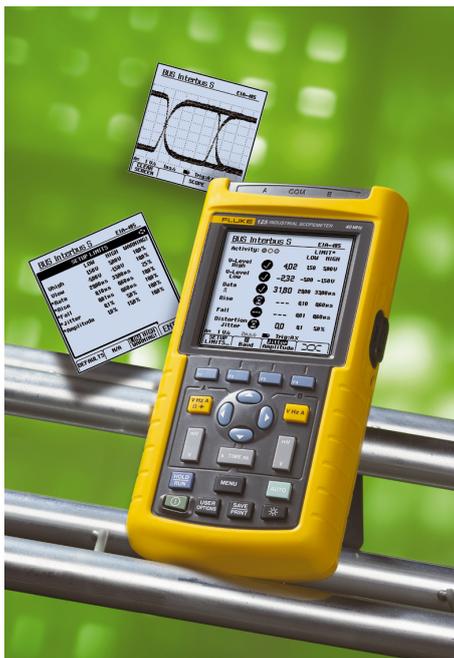
Рис. 1. Осциллограф-мультиметр Fluke 125 ScopeMeter®

Осциллограф-мультиметр Fluke 125 был разработан для использования специалистами по обслуживанию, которым приходится работать с несколькими различными промышленными сетями и шинами, а также со стандартными электронными системами. Данный прибор основан на промышленных осциллографических-мультиметрах серии 120 с полосами пропускания 40 и 20 МГц. Прибор обладает всеми функциями осциллографа-мультиметра серии 124 с добавлением функции проверки состояния шины. Устройством в состоянии оценивать электрическую целостность многих видов промышленных шин и сетей на физическом уровне и незамедлительно обеспечивать ответы на интересующие вопросы. Промышленные шины, на которых возможна проверка качества сигнала, включают в себя Profibus, Foundation, Modbus, CAN-bus, AS-i bus и RS-485.
